八戸工業大学・工学部 小山 信次

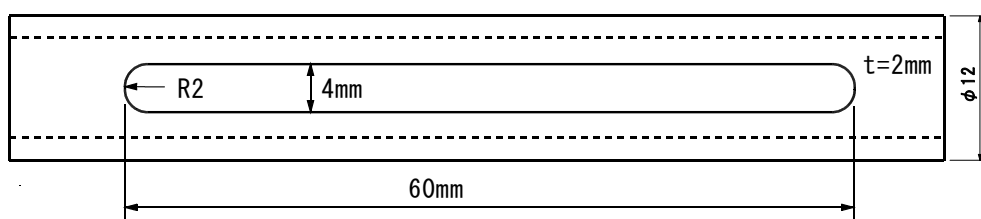
図1 スリット部の形状と寸法

大腿骨を骨折したときに、大腿骨の中心部に金具(髓内釘)を入れて大腿骨を固定する。骨髓液の出入りができるように中空で、等間隔にスリットが加工されている。髓内釘は直径12mm, 厚さ2mm, 長さ400mm程度の大きさである(図1)。材質は体内に入るため特殊な材料で作られている。カタログでは明記されていなかったが、おそらくステンレス系の材料と考えられる。患者が髓内釘を挿入し、術後、生活しているうちに、髓内釘が破損した(図2)。いずれも、左側が破損箇所である。

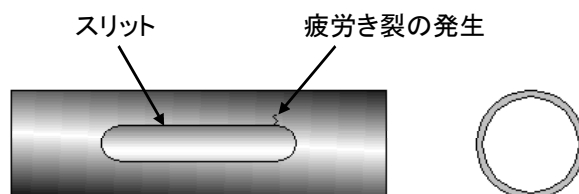
図3 き裂発生箇所

図 3 に示すように、き裂の発生はスリットの平行部と R 部(半円状の部分)との境界部近傍からである。

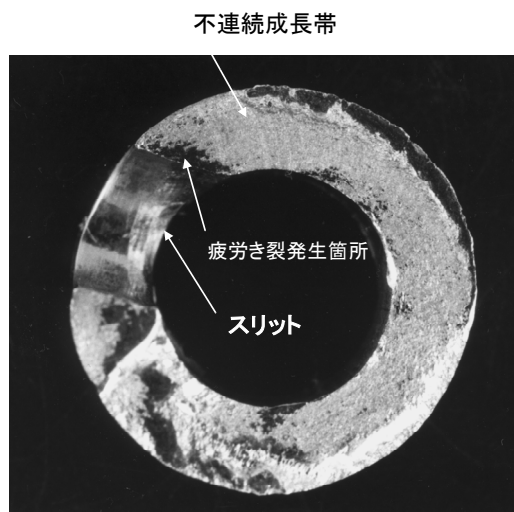
図 4 破面写真

破面写真を図 4 に示す。左側の光沢部分は R 部の底にあたる部分であり、左上部の平滑な破面に続き、縞模様の不連続成長帯が観察され、スリットの反対側の部分は凹凸の激しい延性破面を呈している。従って、き裂発生箇所は図 4 に示す位置で、ここから疲労き裂が発生し、時計方向にき裂が進展し、破壊に至ったと考えられる。

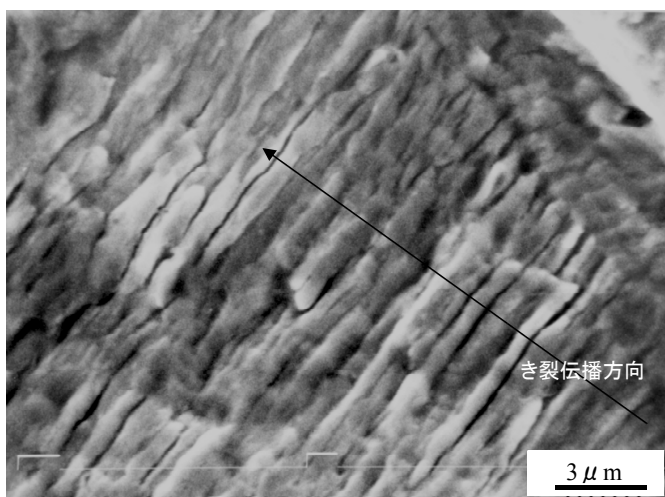
図 4 疲労破壊のストライエーション

図 4 は平滑な部分の電子顕微鏡写真で、疲労特有の縞模様、ストライエーションである。

破面観察の結果、歩行時の負荷により繰り返しの曲げ変形が加わり、スリット部の応力集中箇所から疲労き裂が発生し破断に至ったと推定された。この場合は、スリットのき裂発生部近傍が、アンダーカット気味で、応力集中が設計よりも大きくなっていったと思われる。
