# 地震により破断したブレースの破面観察

八戸工業大学・工学部 小山 信次

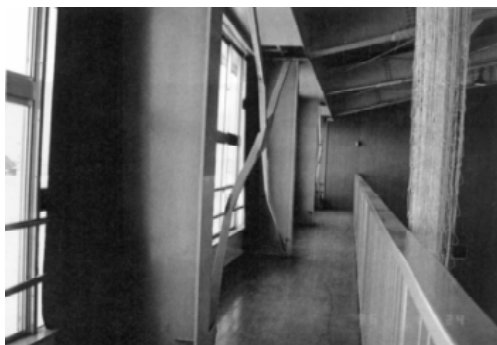
(a) 座屈したブレース<sup>1)</sup>

図3は、現場の写真、破断部と破断面の写真である。ボルト穴から広がるブレースの軸方向と垂直で平滑な領域と、写真では黒ずんで見える45°傾く最終破断面の領域からなっている。破面上の条痕の方向から判断すると破壊の起点は円孔と推察される。

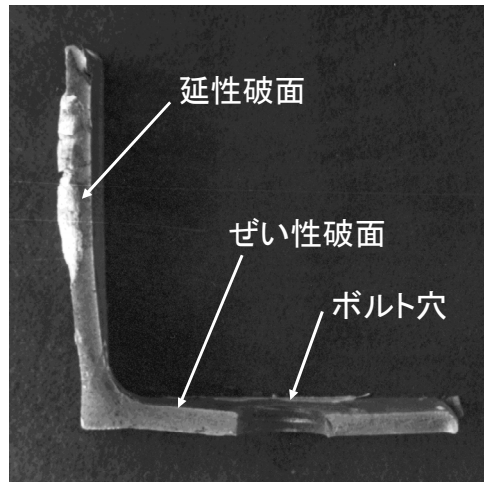
(c) ブレースの破断面の写真

図3(c)の左上部はブレースの軸方向と傾いた破面を有する。破面は、最大せん断応力方向であり、延性破面である。円孔の表面の円周部近傍にはかなりの圧痕が存在し、円孔はかなり変形していることから軸方向以外の荷重が複雑に作用したと思われる。図6に破面の模式図を示した。

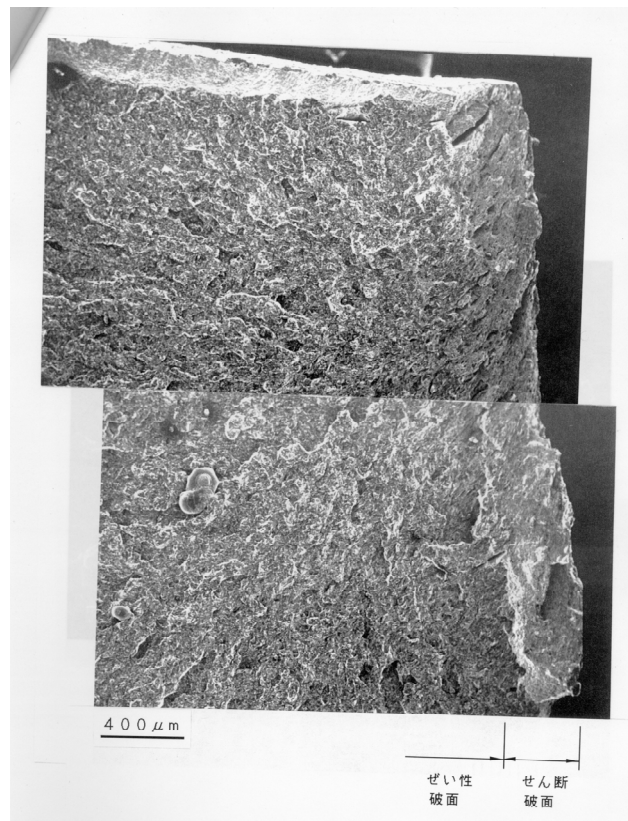
図5は、円孔近傍の低倍率SEM写真である。写真右端は円孔部であるが、幅  $50 \mu\text{m}$  程度の軸方向とは傾いた破面が存在する。この領域の拡大写真を図6に示した。厚さ方向と  $45^\circ$  をなすき裂が多数存在する。このことから、かなり複雑な荷重が作用したことが推察される。また、図7の拡大写真においては、破面は繊維状破面であり、多数のディンプルが観察される。またき裂と同方向に引き伸ばされたディンプルも存在する。

図5 円孔近傍のSEM写真

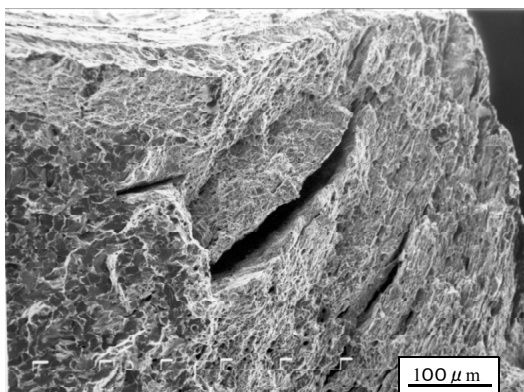
図6 円孔縁近傍の破面

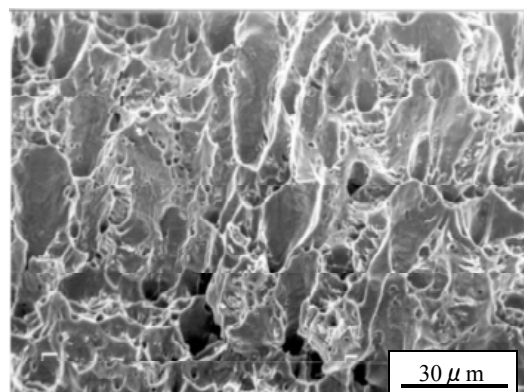
図7 図6の拡大写真

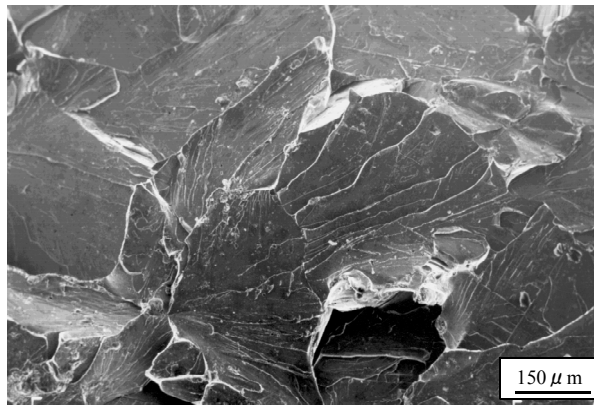
図8は、平滑な破面領域の写真であるが、典型的なぜい性破面であり、川模様、リバーパターンが観察される。き裂が高速に進展したことが推察される。

図8 平滑破面部のぜい性破面

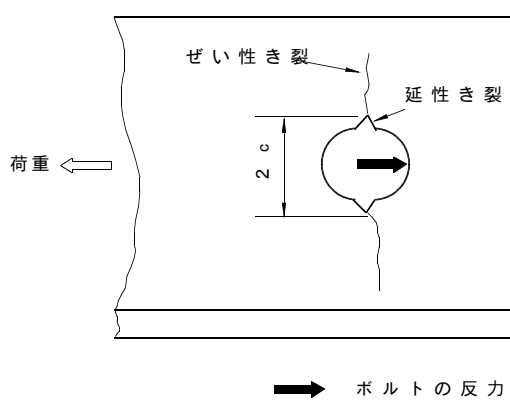
以上の観察から、荷重は図9のように作用し、この荷重により、図10の円孔部のC、D部から延性き裂が発生し、このき裂長さが約  $50 \mu\text{m}$  に達した後、ぜい性破壊に遷移し、き裂は高速に伝播したものと思われる。

図9 受けた荷重とき裂の伝播

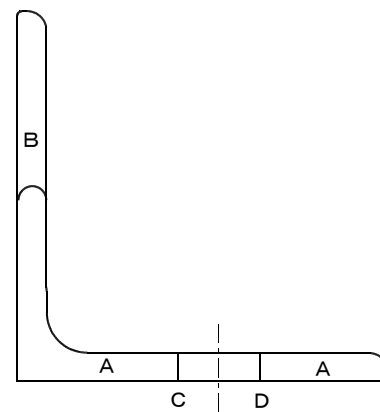
図10 様相が異なる破面領域

地震により破断したブレースの破面観察とこれらの鋼材から切り出した試験片を用いて引張り試験を行った結果、最初、円孔縁に発生した延性き裂がある大きさに達した後、ぜい性破断に遷移したことがわかった。また、ぜい性破断を生じたものは、室温での引張り試験では、延性的な性質を示し破断する。ぜい性破断を生じた主な原因は、低温の環境下と衝撃荷重、切り欠きの存在が影響したと考えられるので、ブレースのぜい性破断に対する材質的な向上と接合部分の取り付け方法を改良する必要があると思われる。

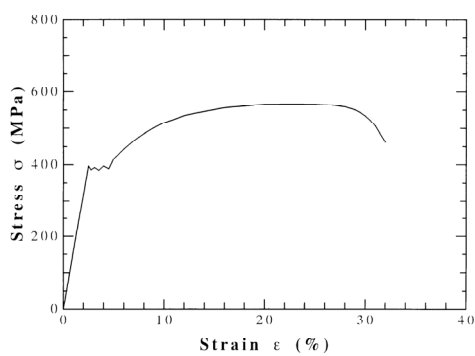
図11 応力-ひずみ曲線 平滑試験片

破損したブレースの正常部分から切り出し、試験片に加工し、引張り試験を行った。図11は、図2(a)の試験片の応力-ひずみ曲線である。ぜい性破断を示したブレースも延性破断を示したブレースもほぼ同様な応力-ひずみ曲線であった。引張り強さ  $\sigma_u=566$  MPa, 伸び  $\phi=32\%$  が得られた。応力-ひずみ曲線の形状、引張り強さ  $\sigma_u$ , 伸び  $\phi$  は一般的な構造物材料のものとほぼ同じ結果である。

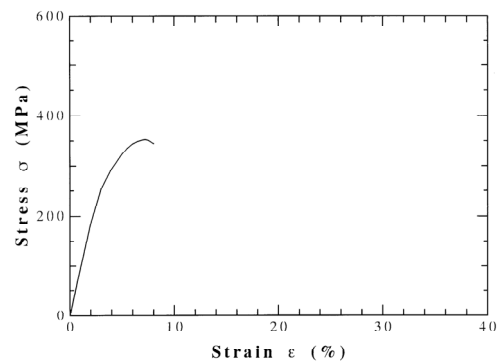
図12 応力-ひずみ曲線 切欠試験片

図12は、図2(b)の直径16mmの円孔を中央に有する試験片の応力-ひずみ曲線であるが、応力の計算には円孔のない断面部の面積を用い、ひずみの計算は掴み部の間隔で計算した。明瞭な降伏点は表れず、切り欠きの存在により、かなり伸びが小さい。

引張り試験より得られた応力-ひずみ曲線の結果から、切り欠きの存在によってかなり伸びが減少するが、破面は延性破面であった。これらのことから、両形式の破断を生じた材料は材質的には一般構造用鋼のものと同じ延性材料と考えて良い。
