漁網取り付け金具の破壊調査結果について

八戸工業大学 小山 信次

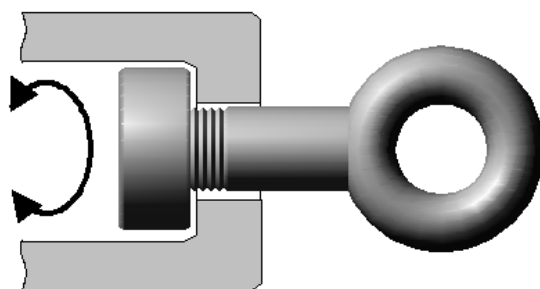
Fig.1 直径 25mm の底引き網付け金具

Fig.1 に示す、直径 25mm の底引き網付け金具が作業中に破損し、漁網が流される事故が発生した。接続金具は、釣り具のより戻しのように、回転できるようになっている。

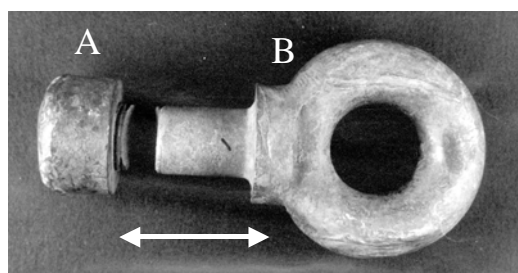
Fig.2 漁網取り付け金具の破断写真

Fig.2 は破断部品の写真である。A 部はネジによって B 部に固定され更に A 部は B 部の端で溶接によって固定されている。荷重は矢印の方向に引張荷重が作用したと思われる。写真から破壊は B 部の不完全ネジ部から生じていることがわかる。

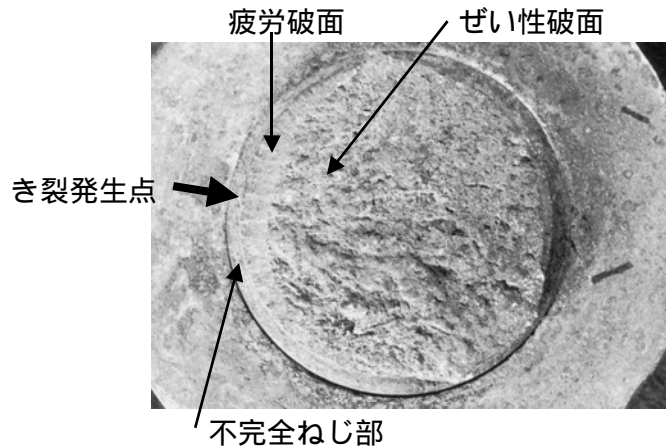
Fig.3 部品Bの破面の拡大写真

Fig.3 は部品 B の破面の拡大写真である。不完全ネジ底からある深さで広がっている比較的平滑で径方向にすじ模様が存在する領域（疲労破面部，ぜい性破面部）と巨視的には凹凸の多い領域（ぜい性破面部）に区分することができる。この写真からき裂の発生は不完全ネジ部のネジ底ないしこの部分に発生した孔食から疲労き裂が発生したと思われる。

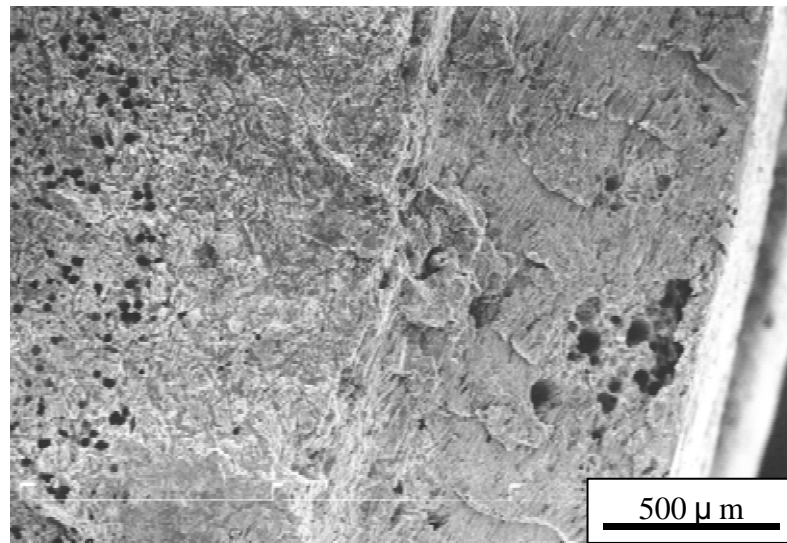
Fig.4 き裂発生近傍の写真

また、破断部分は赤錆がひどかったので3%塩酸アルコール溶液によって酸洗した。実体顕微鏡による観察の結果、ぜい性破面部の中央領域に比較的黒い層が同心円状に存在していた。Fig.4の電子顕微鏡写真に示すように、これは、析出物の層、あるいは空孔が密集した層であった。また、これらの領域の反対側のネジ底には疲労破面が観察された。破面のすぐ隣とそのまた隣のネジ底の組織を光学顕微鏡で観察した結果、ネジ底と山部にはかなり多くの孔食が存在していた。また、他の隣接するネジ底にはかなり深いき裂も存在していた。

Fig.4はき裂発生近傍の破面写真である。この写真においてもかなりの析出物と欠陥部が認められる。欠陥部はディンプルに似た形状から、これは析出物の変形のために抜けた痕跡と思われる。また、観察の結果、き裂は必ずしも不完全ネジ底から発生していないことがわかった。腐食孔、欠陥部の存在がかなりき裂発生に影響していると思われる。Fig.5の破面にはストライエーションが観察され、疲労によってき裂が進展したことがわかる。この面は腐食の影響を受けているが、酸洗いによっても腐食を受るので破壊時のものか破壊後のものかはっきり断言できない。また、欠陥部がかなり表面近くに存在していることがわかる。

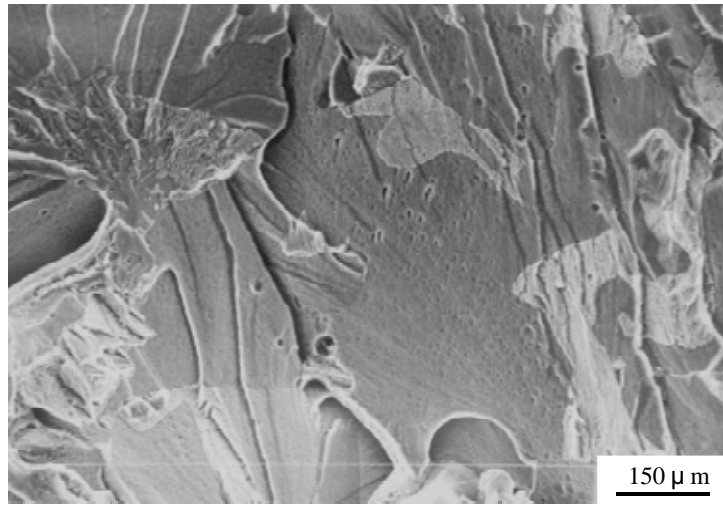
Fig.6 脆性破面のリバーパターン

Fig.6は比較的平滑な部分の写真でFig.5より内部のものである。この領域のほぼ中央に同心円状に欠陥部が密集していた。これは介在物の変形と破壊によって抜けた跡と思われる。写真では疑へき開面を呈しており、微視的き裂が観察され、また、ディンプル状のリパターンも見られる。
