ステンレス角波板に生じた腐食の原因について

On the cause of corrosion of formed stainless steel plate

小山 信次

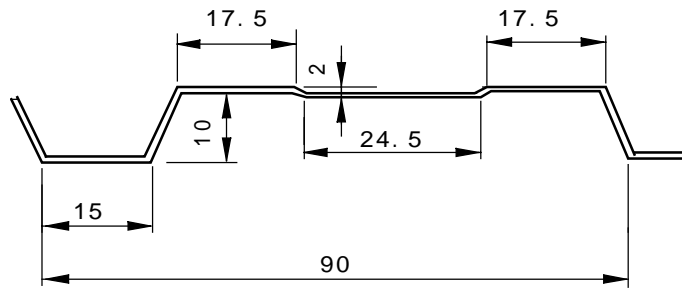
Fig.1 ステンレス角波板の形状寸法

Fig. 1 は、腐食を受けたステンレス角波板の形状寸法である。この角波板は上下のローラーによって所定の形状に加工するものである。材料の延性と加工の形状寸法等を考慮して、最適な加工条件が必要とされるであろう。

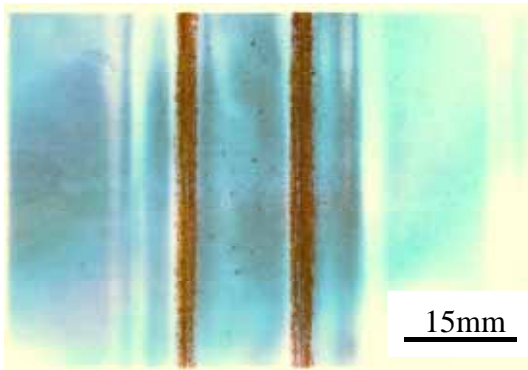
実際に腐食を受けたタンクの角波板の一部を切り取り、腐食の様相を調べた。Fig. 2 は赤錆を生じた部分の写真である。曲げ加工を受けた近傍に赤さびが発生している。Fig. 3 は電子顕微鏡写真であるが、圧延方向にほぼ平行な 3 領域に傷が見られる。その中間領域にも傷が存在する。Fig. 3(b) は (a) の拡大写真であるが、傷の各部は円弧状の線条痕であり、加工時のステンレス板の変形状態から、圧延ローラーの厚さ方向において、内側から外側に向かう長さ 150 μ 程度の線条痕である。傷の形状が円弧状であることからローラーの回転によってできたと思われる。この線条痕の深さを表面粗さ計で測定した結果、最大高さ $R_{max}=9.033 \mu m$ 、平均粗さ $R_a = 1.160 \mu m$ が得られた¹⁾。ローラーにはかなりの鋭い凹凸があったと推測できる。Fig. 4 は他の加工機械で製作した角波板の同様な部分のものであるが線条痕は存在するが、腐食したものと比較すると深い円弧状の傷はほとんど生じていない。

Fig.2(a)角波板に生じた赤さび

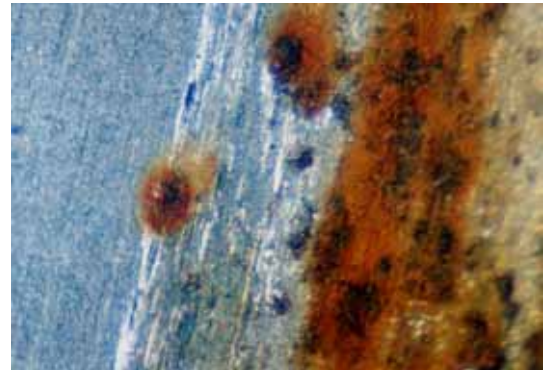
Fig.2(b)赤さびの拡大図

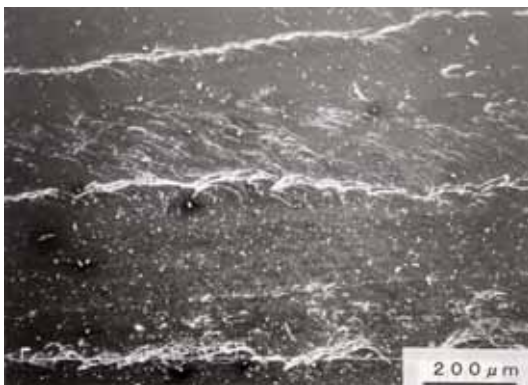
Fig.3(a) 加工部の電子顕微鏡写真

赤錆が生じた箇所には、他の加工したものと比較すると、円弧状の鋭い傷が圧延方向に沿って観察された。この傷は、角波板加工の変形過程を考えると、加工中に生じたものと思われる。傷はかなり鋭く、加工部付近に集中していることから、ローラーに凹凸部が存在し、凸部によって傷が生じたと推察される。

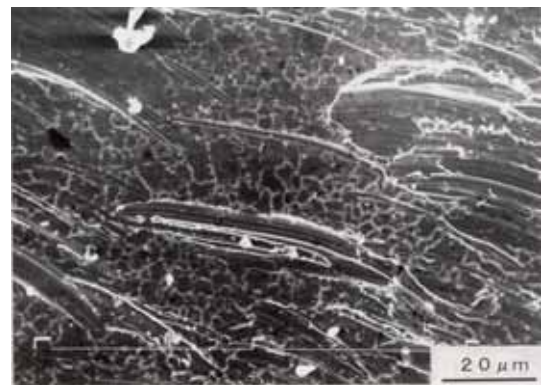
Fig.3(b) (a)の拡大写真

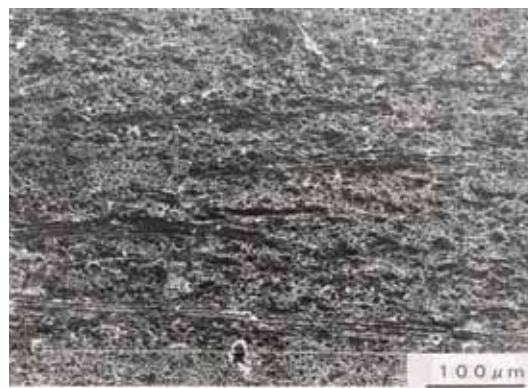
Fig.4 未使用角波板の加工部の電子顕微鏡写真

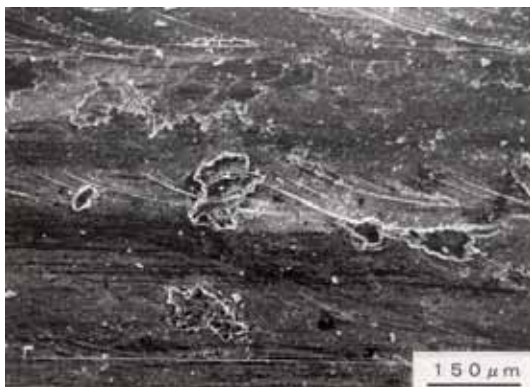
Fig.5は、腐食を生じた箇所の子電子顕微鏡写真であるが、異物の付着とこれと同程度の大きさの穴が多い。未使用材も Fig.6のように、腐食孔と思われる箇所が存在する。この場合は孔底にも結晶粒が観察される。しかし、腐食部に存在する穴は、サイズがかなり大きく、孔底は押しつぶされた状態である。また、付着物の頭は押しつぶされた状態のものが多く (Fig.7)、酸化物はこの近傍に多い。この不着物の成分を調べるために、マイクロアナライザーで成分分析を行った。

Fig.5 腐食部の電子顕微鏡写真

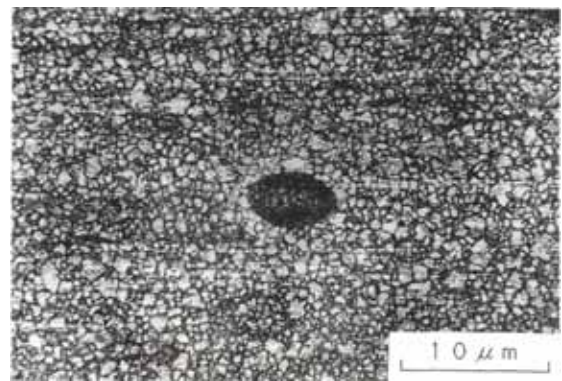
Fig.6 未使用材の組織写真

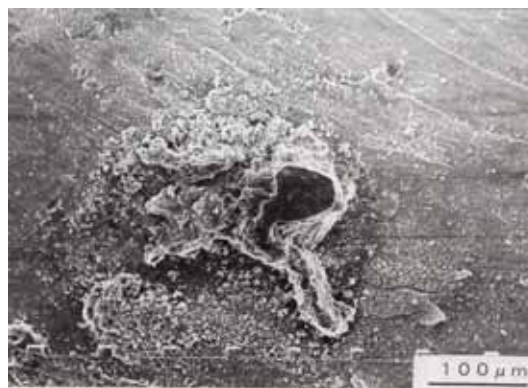
Fig.7 変形した付着物

赤錆を生じた箇所には付着物と付着物が抜けたと思われる穴がかなり多く、付着物はつぶれるように変形しているものが多いことから、角波板を加工する以前か、加工中に混入し、後段のローラーによって押しつぶされたものと思われる。X線マイクロアナライザーで付着物を分析した結果、この付着物の組成は、Fe成分を含み、Ni, Crの成分が少なく、SUS304 ステンレス鋼のものとは異なっていた。この付着物は何かと言うことであるが、X線マイクロアナライザーの分析だけでは判明しない。ローラーが加工以前は正常な状態であったと仮定すれば、加工部の傷の状態から判断して、ローラー間の距離など狭すぎてローラーの強度以上の圧縮力が作用した結果、ローラーが破損し、一部が欠落し、凹凸ができてこれが傷を与え、そして、欠落した部分が付着物として残ったと推定される。加工直後のローラーの表面状態、加工条件などの情報を得ることができれば、結論づけることができるであろう。

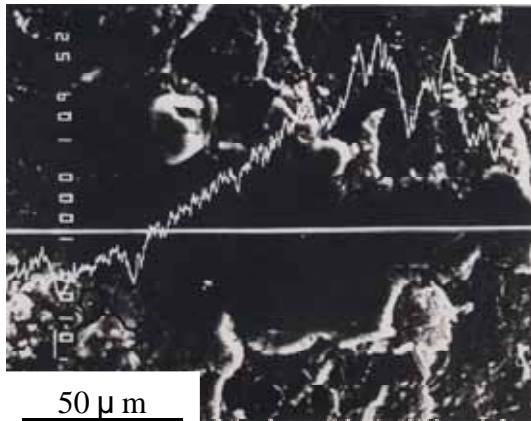
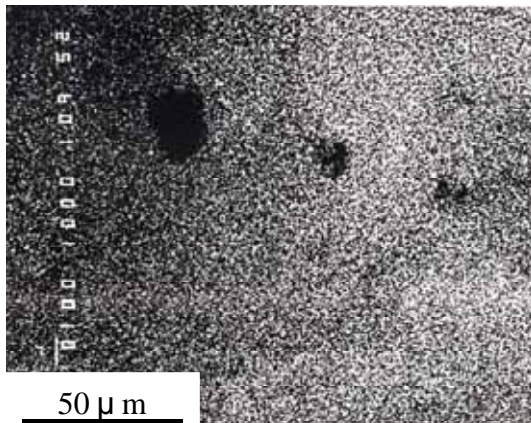
Fig.7(1), 8(1), 9(1)は付着物の線分析の結果であるが、Cr, Ni の場合は、最初、ステンレスの地の部分で高く、付着物の境界部で X 線強度は急激に減少し、他端の境界部で再び増加している。Fe の場合は境界で谷があり増加している。従って、この付着物はステンレス鋼と異なり、Cr, Ni は少なく、多くの Fe 成分を含むものであることがわかる。Fig.7(2), 8(2), 9(2)は面分析の結果である。Fe の場合は、付着物と思われる形状は確認できないが、Cr, Ni の場合は、付着物の形状が黒く確認でき、付着物の Cr, Ni の成分の量が少ないことを示している。

Fig.8(1) X線マイクロアナライザーによる

Fig.8(2) X線マイクロアナライザーによる

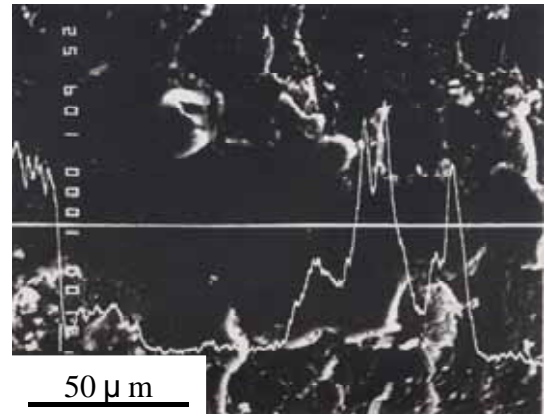
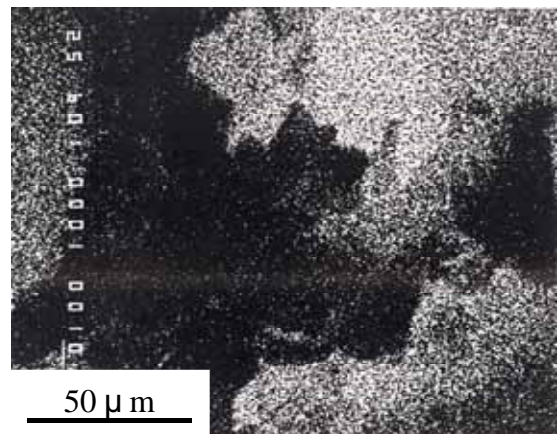
Fig.9(1) X線マイクロアナライザーによる

Fig.9(2) X線マイクロアナライザーによる

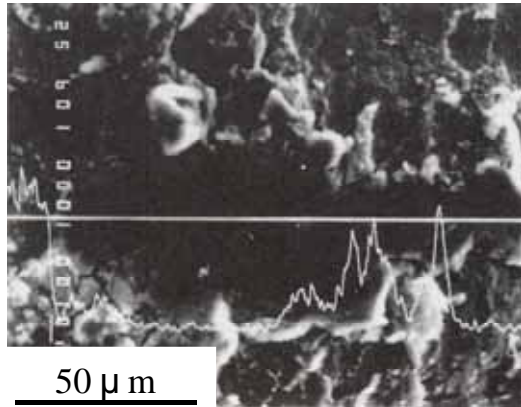
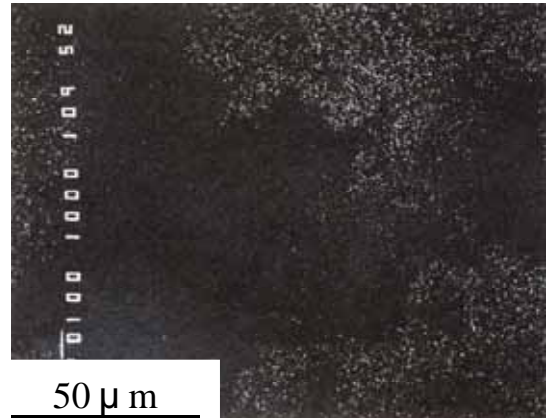
Fig.10 (1) X線マイクロアナライザーによる
線分析 Ni,5000CPS ×600

Fig.10 (1) X線マイクロアナライザー
による面分析 Ni,5000CPS ×600

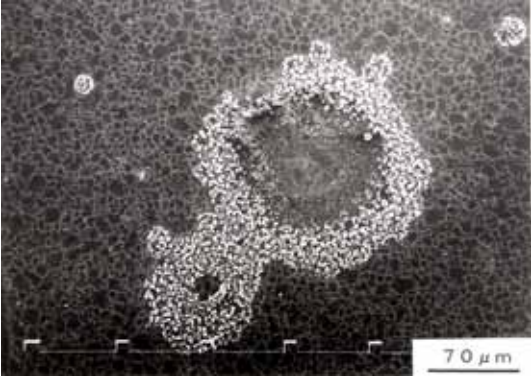
電子顕微鏡写真を Fig.11 に示した。超音波洗浄の後観察したため，鉄粉そのものは少ない。水道水の場合は，鉄粉が洗浄によって落ちたと思われる周辺には酸化物が残り，腐食孔は少ないが，中心には腐食孔が生じているものもある。3%食塩水の場合は，酸化物の広がり水道水に比較して大きく，かなりの数の腐食孔が生じていた。

Fig.11 未使用材の腐食写真 水道水，腐食時間 6日後

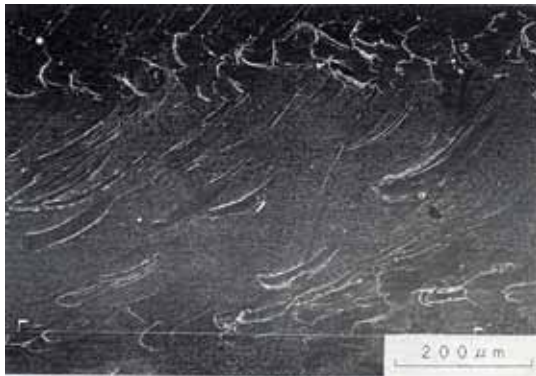
使用材の場合は，比較的腐食の少ない裏面の強加工の部分を選んだ。この部分の初期状態の写真が Fig.12 である。表面とは異なる傷の様相がみられ，付着物は表面より少なく，ほとんど腐食はみられない。

Fig.12 使用材裏面の強加工部

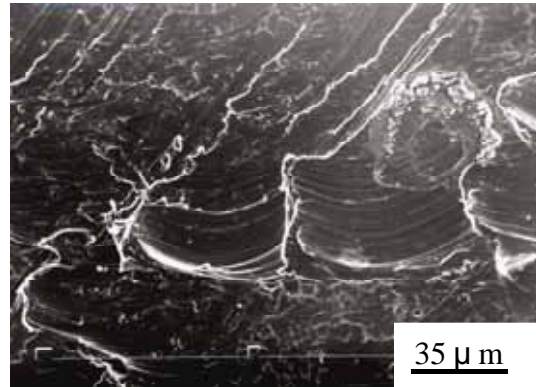
Fig.13 は加工部の電子顕微鏡写真であるが，酸化物がみられる。酸化物がドーナツ状をしており，中心部は周囲と同じような傷が残っていることから洗浄のため鉄粉本体がが抜け，酸化物だけ残った箇所と思われる。腐食孔は多少観察されたが，未使用材の場合より少なかった。また，水道水，3%食塩水の場合も腐食の様相に大差なかった。

Fig.13 使用材の腐食写真
3% 食塩水,腐食時間,6日後
