# SUS304ステンレス鋼の温泉水による腐食の原因について

八戸工業大学 小山 信次

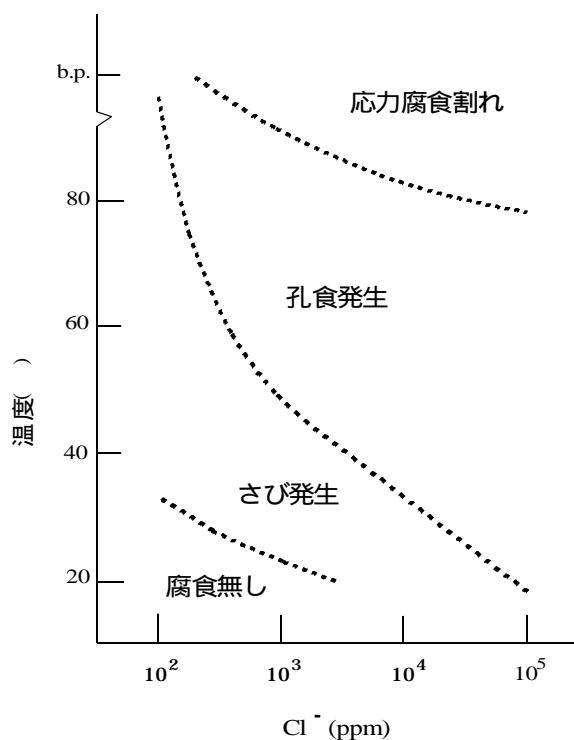
図3 304ステンレス鋼のNaCl (pH7)中における腐食に及ぼす温度の影響<sup>1)</sup>

文献<sup>1)</sup>では、塩化第二鉄溶液(塩素イオンを含における腐食の様相)中での腐食試験において、温度が高いほど腐食の程度はひどくなり、沸騰水においては全面が腐食すると報告している。図2は304ステンレス鋼のNaCl (pH7)中における孔食に及ぼす温度の影響である。

塩素イオン濃度が大きいほど、低い温度で腐食が生じやすいことを示している。温泉水の場合、分析データから、塩素イオンの濃度は、2200ppmであり、さらに塩素系の殺菌剤の塩素量を考慮するとさらに低温度で腐食しやすくなることが推定される。2200ppmの塩素イオン濃度では、45 程度でさびは勿論、孔食(ピット)も生ずることが図から分かる。

以上のことから、温泉水による304ステンレス鋼の腐食は、従来の研究結果を参照すると、温泉水に含まれている塩素イオンが腐食の原因と推定され、また、塩素系の殺菌剤が腐食を一層促進していると推定される。
