腐食材の低サイクル疲労強度劣化について

----石油タンク底板の場合

八戸工業大学 小山信次

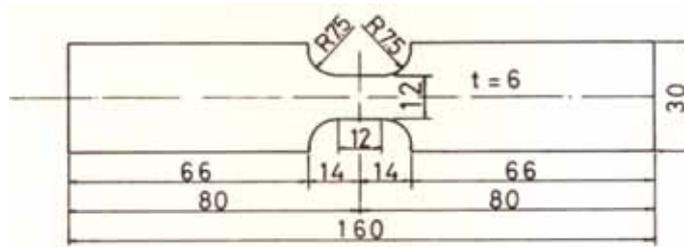
Fig.1 試験片形状および寸法

これらの供試材から試験片の軸方向と圧延方向が一致するように切り出し、Fig.1 に示すような形状、寸法に加工し引張試験、低サイクル疲労試験に用いた。その後、表面に固着した酸化物の層を除去するためにクエン酸アンモニウムの 10% 水溶液中にて煮沸処理

肉厚測定は先端部 15°、読み取り精度 0.01 mm のポイントマイクロメーターを使用した。厚さ測定箇所は低サイクル疲労試験による結果との関連を調べるために、Fig.1 の試験片の平行部領域である。測定領域の大きさは、10 mm × 10 mm であり、肉厚測定点の位置は 1 mm 間隔の格子点に相当する所で、合計 100 点である。また、測定点の数による減肉分布への影響を調べるための測定に用いた板の大きさは 30 mm × 30 mm でタンク D のものを用いた。

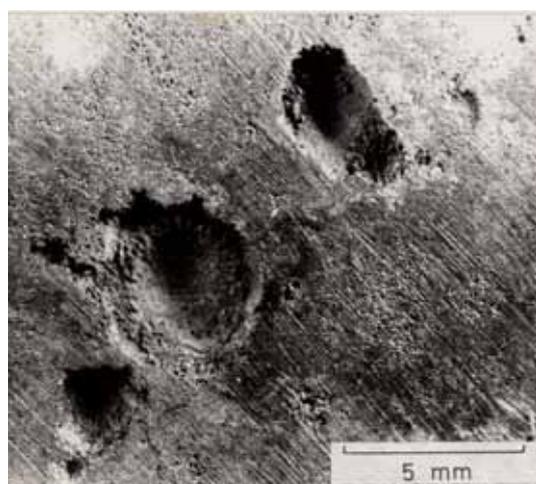
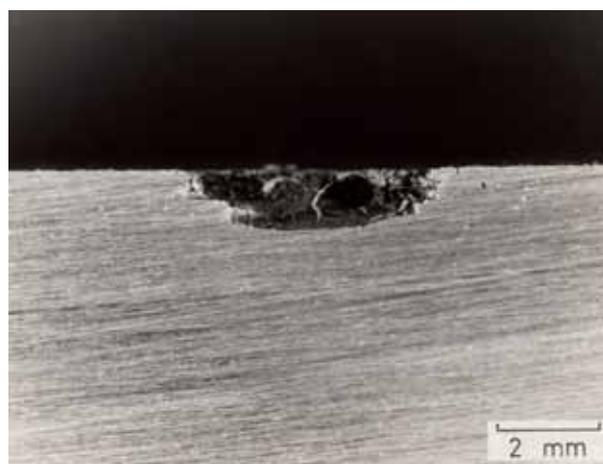
Fig.2 孔食の写真

試験片ゲージ部領域はわずかな量の全面腐食と孔食からなっている。また、孔食は顕微鏡的尺度の小さな孔食から数 mm 程度の大きな孔食が存在する。単独に存在する孔食は上からみると縁は円形に近く、また、断面も半円状のものが多い。孔食の密度が高い部分では孔食の結合が起こり必ずしも円形のものとはならない。典型的なものを Fig.2 (a), (b) に示した。大きな孔食の多くは孔食底に酸化物等が付着し、酸化物の皮膜が破壊し、その部分から更に腐食が進行したと思われる段状の孔食が観察された。孔食は他の孔食との連結が生じなければ孔食は深さと直径を増しながら成長すると考えられるので、単独に存在する孔食の直径方向と深さ方向の成長速度の比は、孔食の直径と深さの比に等しいと予想される。そこで、孔食直径と深さの関係を求めるためにタンク D の供試材について単独に存在する孔食の直径と深さを測定した。Fig.3 はその結果である。ばらつきは大きいですが最小自乗法で整理すると孔食径 D と深さ H の間には

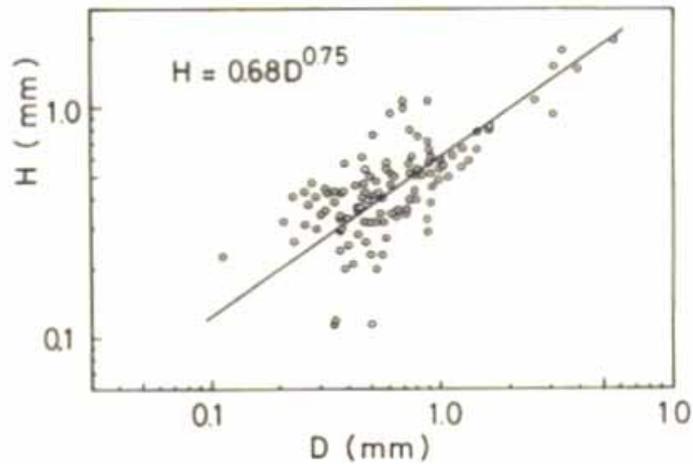
Fig.3 孔食径 D と深さ H の関係

$$H = 0.68 \cdot D^{0.75}$$

なる実験式が得られた。少なくとも、直径が 0.05 - 0.5 mm の範囲で、直径の大きい孔食ほど深い傾向にあることがわかる。

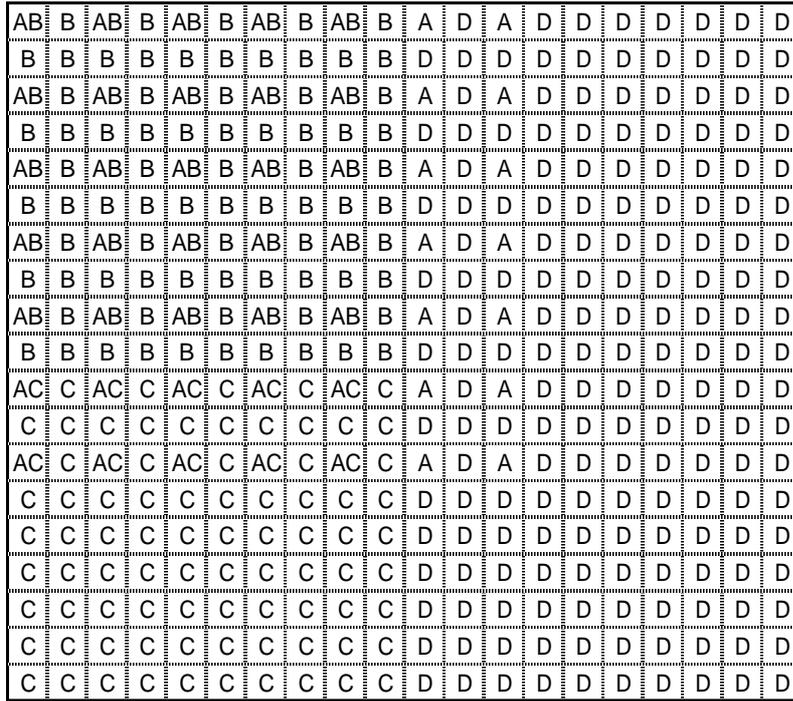
Fig.4 サンプル点位置

試験片ゲージ部領域の腐食の状態を肉厚測定に先立ち、適切な総サンプル数を選ぶために、総サンプル数（あるいはサンプリング面積）と分布形状の関係を調べた。サンプリング面積は 20 mm × 20 mm で、測定点は 1 mm 間隔の格子点に相当する位置で Fig.4 に示した。サンプリング総数が 49 個の場合は A の位置，100 個は B の位置，200 個は (B + C) の位置，400 個の場合は (A + B + C + D) の位置で測定した。

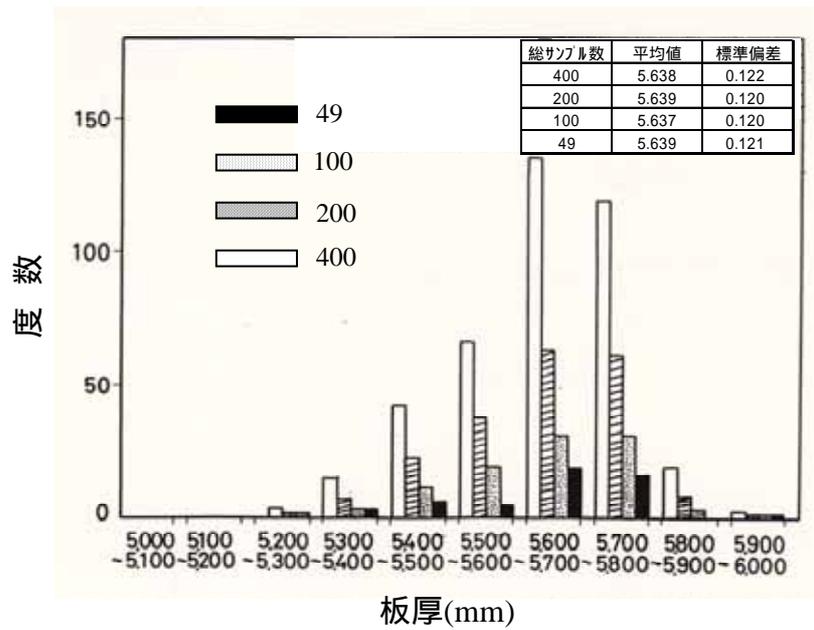
Fig.5 サンプル度数分布

Fig.5 に測定結果を示した。分布状態は総サンプル数によらず同様な傾向を示している。この結果から試験片表面の凹凸状態はこの程度のサンプリング数でもかなり良くその状態を表すことができる。

- (1).石油タンク底板の場合、タンク点検解放時に得られるデータから腐食による減肉量をヒストグラムで表すと、タンク全体の腐食の様相が把握できることが解っているが、ここでは、タンク全体からするとかなり微少領域からサンプリングした。サンプリング数 49,100,200,400 のいずれの場合も同様な分布形状を示した。実験で用いたタンク底板の場合、サンプリング数が 49 程度でも腐食の様相を表すことができる。分布形状から腐食の進行程度が大きいほど、平均値は腐食量の大きい方に移動し、標準偏差が大きくなる。また、分布形状から、不連続的に測定したデータの中で、欠落した腐食量の大きいデータの存在も予想できる。さらにデータを蓄積し、この方法を発展させれば、実際の解放点検時に採取したデータに適用することによって、腐食の状態を把握できるようになるであろう。

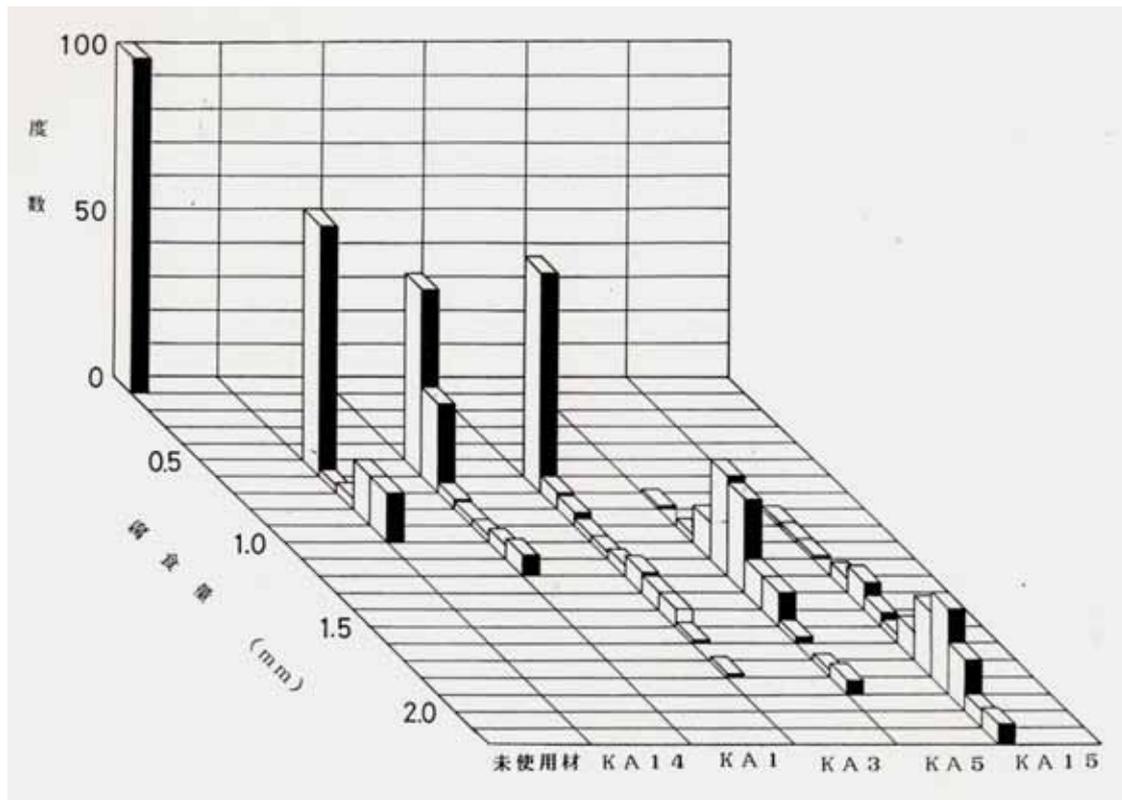
Fig.6 腐食程度が異なる試験片の典型的な度数分布の形状

そこで、試験片ゲージ部領域の肉厚測定では、各試験片とも測定間隔点 0.1 mm，測定点数 100 点であり、減肉量は全ての試験片の測定値の最大板厚から各測定板厚を減じた量で示した。このことは、最大板厚が初期状態であると仮定したもので、初期板厚の凹凸の影響と全面腐食を含むため必ずしも腐食量を表してはいない。代表的な源肉量の度数分布を Fig.6 に示した。未使用材の結果は、0.1 mm 以内にあることから、初期板厚のばらつきは高々 0.1 mm 程度であることがわかる。従って、KA1-KA23 の腐食材の場合も腐食を生ずる以前にこの程度の凹凸が存在していたと考えるのが妥当である。そこで、腐食による減肉量は 0.1 mm 間隔に区分してサンプリングを行った。

Fig.6 は未使用材も含めて，外観上腐食程度が異なる試験片について典型的な度数分布の形状を比較したものである。腐食量の平均値が原点から離れる程，山の高さは低下し，分布は広く分散してゆくことがわかる。

測定の結果、最大板厚測定値 $H_{max.} = 0.670$ mm，最小板厚測定値 $H_{min.} = 4.479$ mm であるから、最大腐食量は 2.191 mm である。また、度数分布をみると、ほとんどの試験片において最初に現れる山が 0.4 mm 以上の区間であることから、この供試材が 0.4 mm 程度の全面腐食を受けていると思われる。

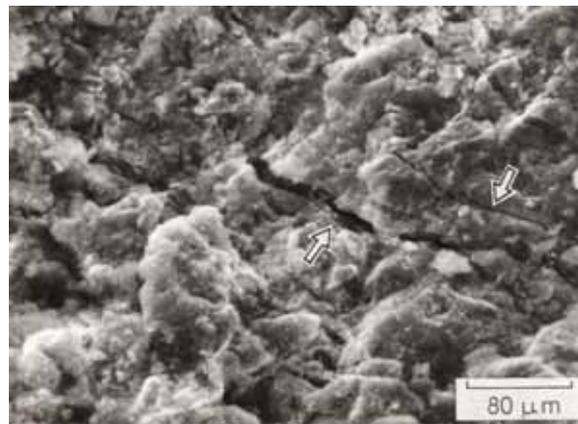
Fig.7 孔食底の腐食生成物の皮膜の割れ

きさのひずみをそれぞれの試験片（C - 1 - 3）に負荷後，除荷し，孔食の断面を光学顕微鏡により割れの有無を調べるために観察した。孔食は軸方向に長円形に変形するが，いずれの場合も孔食底近傍における割れの発生は認められなかった。試験片C - 4については，負荷ひずみの増大と共に孔食底でどのような変化が生ずるかSEM観察しながら調べた。その結果，降伏後のひずみ（ $e = 2.2\%$ ）で孔食底の最深部に割れが発生し（Fig.7の写真），ひずみ硬化が進むに連れて割れが拡大し，最大荷重点付近では腐食生成物が剥離し，孔食底の様相は原形をとどめないものになる。前述の86.3%程度のひずみでは孔食断面には割れが認められないことからすると，この割れは母材自体の割れではなく腐食生成物の皮膜の割れである。破断面はディンプルパターンを呈しており，孔食近傍には脆性的な特徴は認められなかった。

静的引張によって割れが認められないことから考察して，孔食による切欠効果は静的荷重の場合，無視できるものであることを示している。しかし，実際のタンク稼働の際，降伏応力に近い応力が接合分付近に発生することを考えるば，腐食生成物皮膜の破壊によって一層腐食が進行することになる。

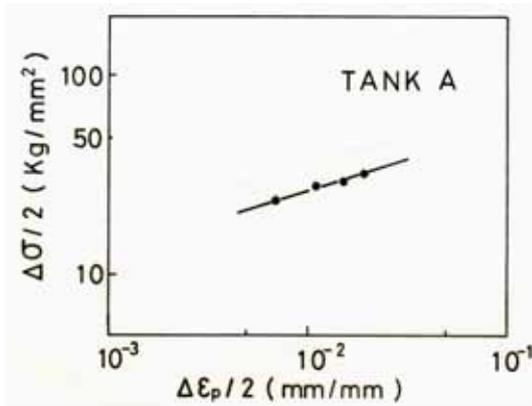
Fig. 8 繰り返し応力 - ひずみの関係

未使用材も腐食材も最初の数サイクルは繰り返しひずみ硬化を示し、その後なんかし、再び硬化の後、飽和の状態に至る繰り返しひずみ硬化軟化特性を示す。いずれの材料においても、繰り返し応力 - ひずみの関係は、Fig.8に示すように

$$\Delta\sigma / 2 = \sigma_0 (\Delta\varepsilon_p / 2)^\beta$$

に従う。ここに、 β は繰り返しひずみ硬化指数、 σ_0 は繰り返し強度係数である。実験で得られた β と σ_0 を Table.5 に示す。未使用材も腐食材も同程度の値であり、繰り返しひずみ硬化特性に及ぼす腐食の影響はないといえる。

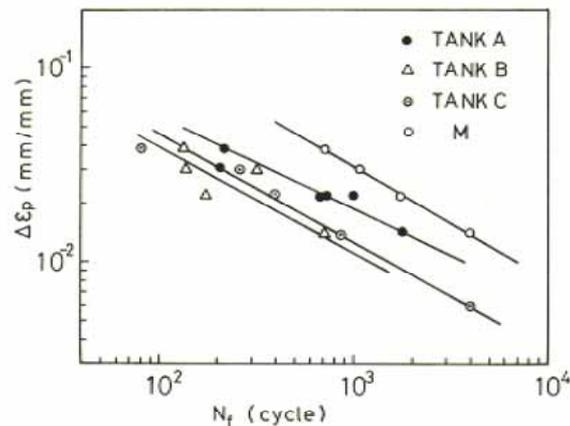
Fig. 9 疲労寿命 N_f と塑性ひずみ幅 ϵ_p の関係

疲労寿命 N_f と塑性ひずみ幅 ϵ_p の関係を Fig. 9 に示した。図中の M は未使用材のものである。いずれも、低サイクル疲労の場合の実験式である、Manson - Coffin の式

$$\Delta \epsilon_p \cdot N_f^\alpha = C$$

ここに、 ϵ_p : 塑性ひずみ、 N_f : 寿命、 C 、 α : 材料定数

で表される。また、各タンク材の場合も未使用材と比較するとかなり低サイクル疲労強度劣化が生じていることがわかる。

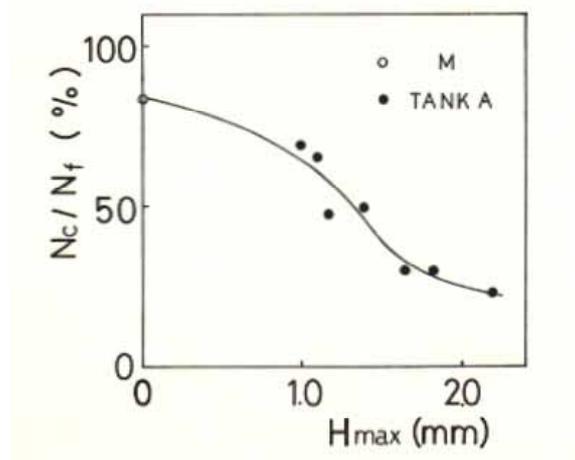
Fig. 10 は、腐食材のばらつきの原因を調べるために同一制御塑性ひずみ幅 $\epsilon_p = 0.022$ のもとで、20倍程度のルーペで観察できる程度の大きさの疲労き裂が発生する繰り返し数 N_c と疲労寿命 N_f に及ぼす最大孔食深さ H_{max} の影響を調べたものである。疲労き裂はかなり初期に発生し、未使用材と比較するといずれの腐食材も、かなり強度劣化を生じていることが解る。ヒストグラムから得られるランクの平均値や標準偏差と寿命との関係を調べたが、明確な傾向は得られなかった。データ量が少ないことと、離れて位置する同程度の腐食孔が2個以上試験片平行部領域に存在するときは、両方の腐食孔からき裂

Fig.10 最大孔食深さ H_{max} と N_c/N_f の関係
タンク A、 $p = 0.022$

が発生し，応力が緩和することと，腐食孔が試験片の軸方向に垂直な同一断面上にない場合，両者のき裂が連結するのにかなりの伝播期間を要することから寿命は単独の場合に比較して長くなることなどに原因すると思われる。

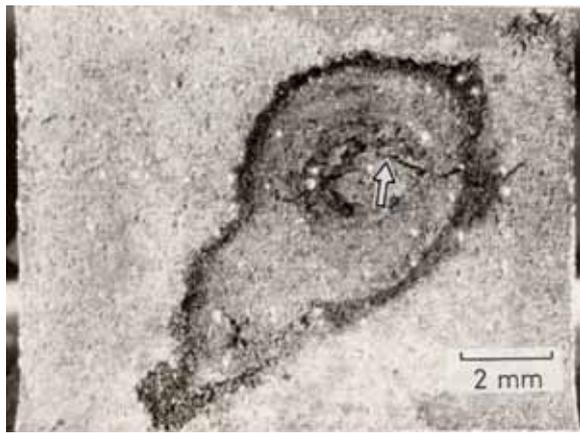
前述のようにルーペで観察できる程度の大きさの疲労き裂は寿命のかなり早い時期に腐食孔底より発生する。き裂発生直後の写真を Fig.11 に示した。また，数個の腐食孔がある場合は，各々の孔食底よりき裂が発生し連結して最終破断にいたっている (Fig.12)。Fig.13 は，未使用材の場合のき裂発生直後の写真であるが，繰り返しとともに多くの extrusion, intrusion が出現し，成長し，その後，数多くの微視き裂が発生する。寿命の大部分はこの過程に費やされ，試験片の縁より発生したものが主き裂となって進展し最終破断に至っている。Fig.14 は，腐食材の巨視的疲労破面であるが，かなり凹凸が激しく，その方向はラミネーションの方向と一致する傾向が認められる。一方，未使用材の破面は比較的平滑であり (Fig.15)，腐食材，未使用材ともき裂伝播の最終段階に近い領域に，き裂伝播の方向と対応すると思われる縞模様が観察された。

Fig. 11 孔食底からき裂発生
タンク A, $p=0.022, N=75$

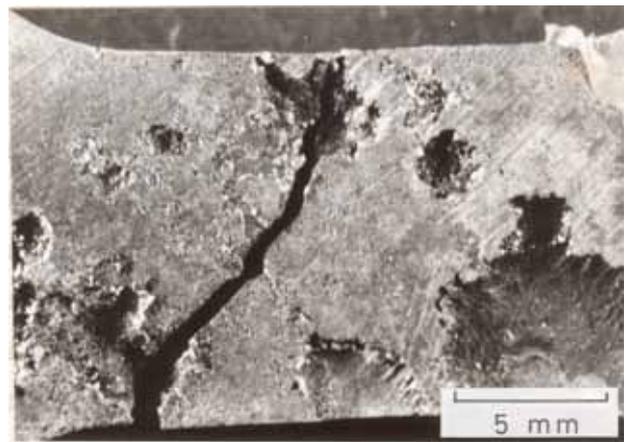
Fig. 12 2つの孔食からき裂が発生し破断

- (4).単一の腐食孔が存在する場合は、孔食底より多数のき裂が発生し、それらが連結することによって成長し、最終破断に至るが、複数個の腐食孔が存在する場合は、各々の

腐食孔底よりき裂が発生し，それらが軸方向と垂直な同一断面上にない場合は，連結するまでに多くの繰返し数を要し，かえって破断寿命が長くなる。従って，腐食孔の幾何学的位置も寿命に及ぼす影響は大きいと思われる。

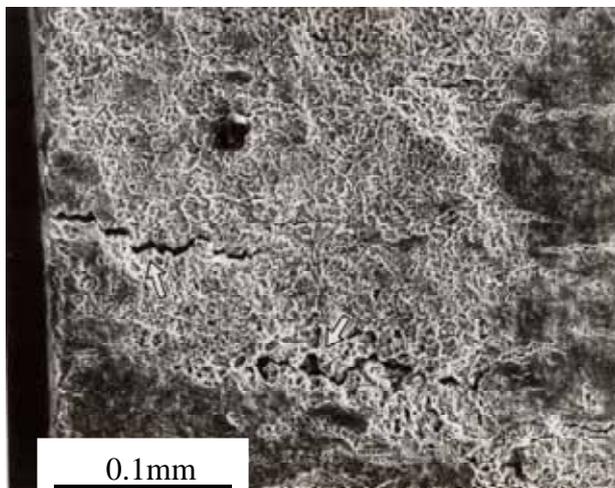
Fig. 13 き裂発生直後,未使用材
 $p=0.022, N=1520$

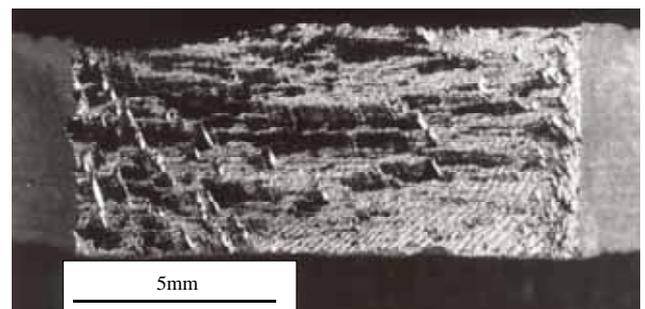
Fig. 14 疲労破面,タンク A, $p=0.022,$
タンク A, $p=0.022, N_f=375$

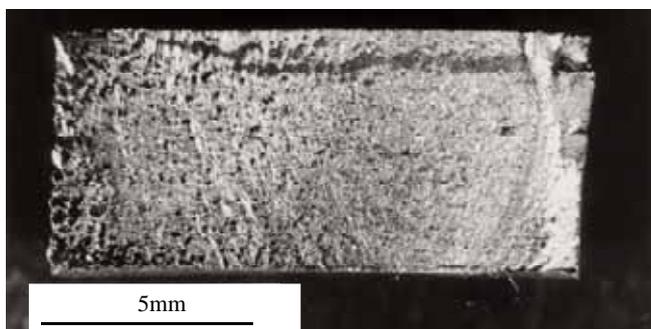
Fig. 15 疲労破面,未使用材、
 $p=0.022, N_f=1792$

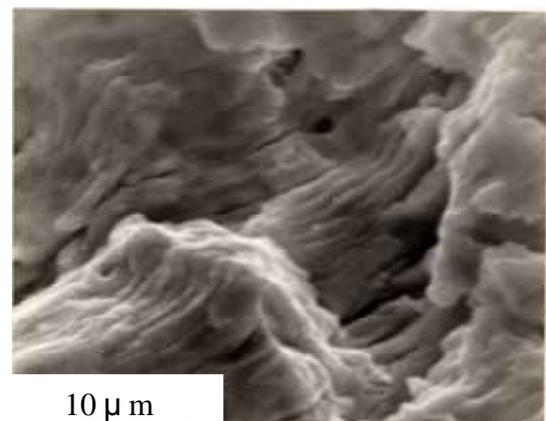
両振りの引張圧縮ひずみ制御の低サイクル疲労試験の場合，微視的にはつぶれ面が多く，フラクトグラフィ的情報は得にくいが，SEM観察の結果，破面にはストライエーション (Fig.16)，タイヤトラックなどの疲労特有のパターンが観察された。また，腐食材，未使用材ともかなり多くの直線的なラミネーションの方向にサブクラックが認められた。

Fig. 16 低サイクル疲労破面の
ストライエーション

(5).腐食材も未使用材においても，破面にはラミネーションに沿う多くのサブクラックが観察された。疲労寿命に影響すると思われ，材料選定も重要である。
