# 地震により破断したブレースの破面観察

八戸工業大学・工学部 小山 信次

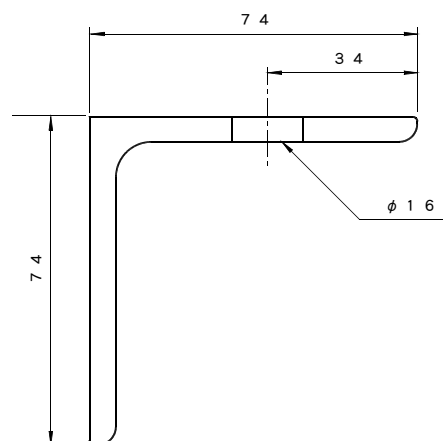
図1 試料断面概略寸法

破面観察は巨視的、微視的観察を実施したが、予め、酸化物を除去するために10%塩酸アルコールにて数秒間酸洗し、顕微鏡試料を切り出した。図1にブレースの断面形状、寸法を示した。また、正常な箇所から図2に示す形状、寸法に試験片を切り出し、98kNのネジ式引張り試験機を用い、変位速度5mm/min.で引張り試験を行った。

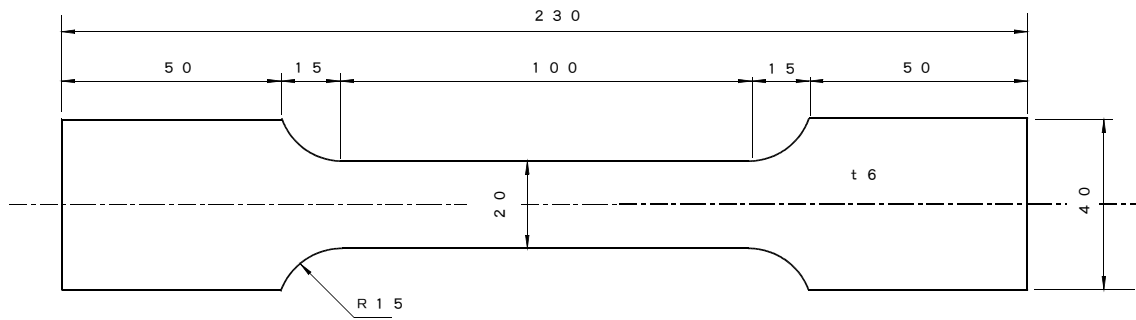
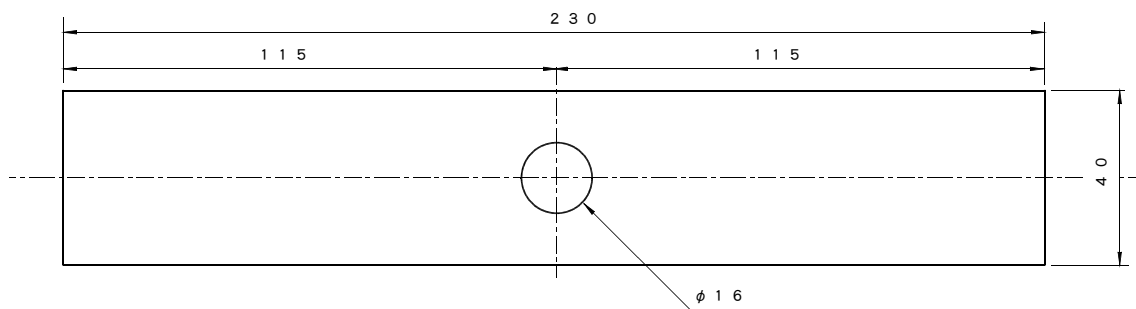
図2 引張り試験片の形状寸法

破損したブレースの正常部分から切り出し、試験片に加工し、引張り試験を行った。図11は、図2(a)の試験片の応力-ひずみ曲線である。ぜい性破断を示したブレースも延性破断を示したブレースもほぼ同様な応力-ひずみ曲線であった。引張り強さ  $\sigma_u=566$  MPa, 伸び  $\phi=32\%$  が得られた。応力-ひずみ曲線の形状、引張り強さ  $\sigma_u$ , 伸び  $\phi$  は一般的な構造物材料のものとほぼ同じ結果である。

図12は、図2(b)の直径16mmの円孔を中央に有する試験片の応力-ひずみ曲線であるが、応力の計算には円孔のない断面部の面積を用い、ひずみの計算は掴み部の間隔で計算した。明瞭な降伏点は表れず、切り欠きの存在により、かなり伸びが小さい。
